Notificación de obligatoriedad de mantenimiento de reguladores de primera etapa NX700.

Productos comprendidos en este retiro para mantenimiento

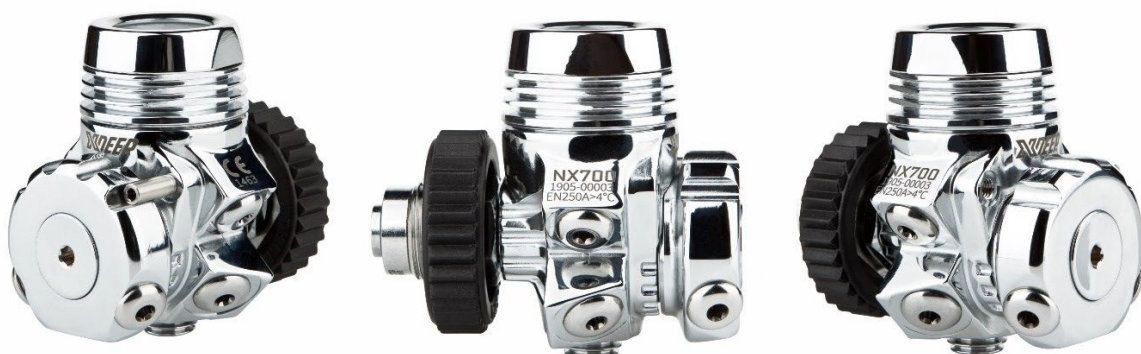
Todos los reguladores de primera etapa NX700 fabricados entre mayo de 2019 y noviembre de 2021 quedan sujetos a este retiro de productos para mantenimiento. La fecha de fabricación se indica claramente arriba del puerto de baja presión (LP) que está en el cuerpo de la unidad.

Si su regulador se fabricó antes de noviembre de 2021, deje de usarlo de inmediato y comuníquese con el distribuidor al que le compró la unidad o directamente con nosotros escribiendo a support@xdeep.pl, para conocer los próximos pasos.

El regulador de primera etapa NX700 se someterá a un servicio de mantenimiento periódico completo y gratuito, y el cuerpo de la cámara seca se cambiará por una versión actualizada. Debido a cuestiones logísticas y a los plazos necesarios para el envío, el proceso total de mantenimiento y la devolución, el plazo de entrega puede ser de 6 a 8 semanas para todos los clientes de la Unión Europea y de 6 a 12 semanas para los países de fuera de la Unión Europea, dependiendo de la ubicación exacta. El mantenimiento será gratuito.

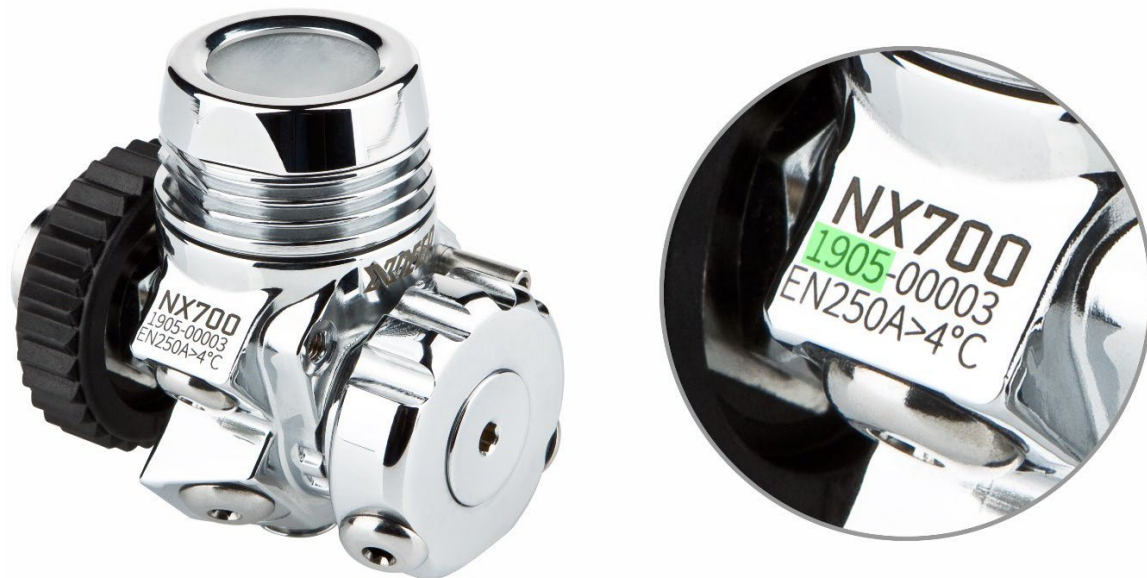
Si es propietario de un regulador NX700, verifique el número de serie que figura en el cuerpo:

Los cuatro primeros dígitos indican el año y el mes de fabricación (p. ej., 1905 significa mayo de 2019).
